Bericht Nr. 2318211.1

Kriens, Neubau Mehrfamilienhäuser Weinhalde

**Geologisch-geotechnischer Grundlagenbericht zur Bau-
grundbeurteilung**

Horw, 11. September 2018

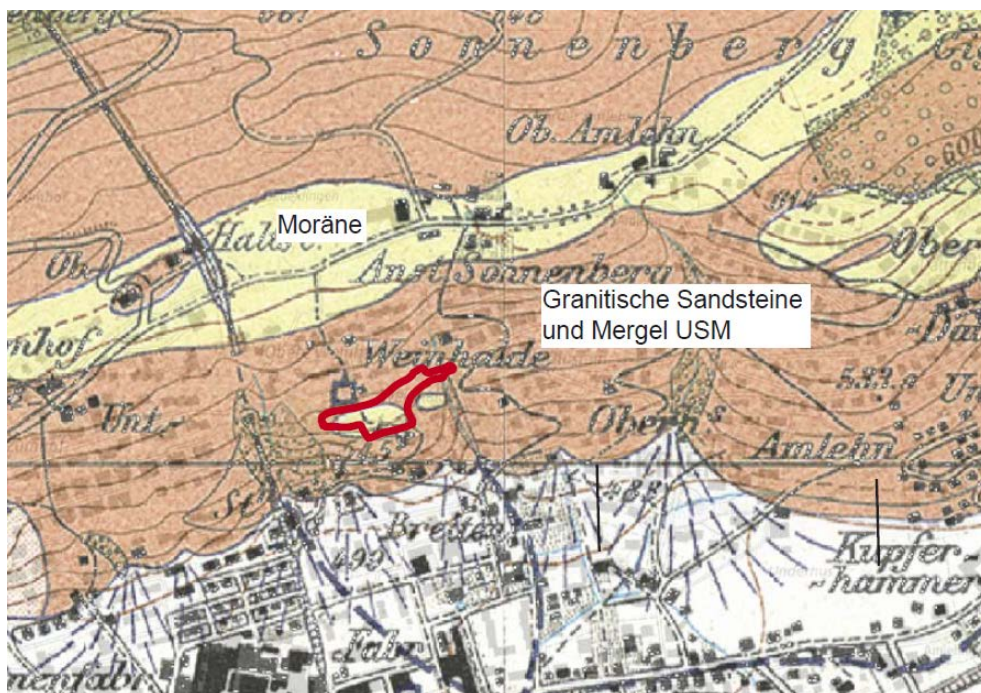
Abbildung 2: Ausschnitt Geologischer Atlas 1:25'000 (map.geo.admin.ch) mit eingezeichnetem Projektperimeter (rot).

Der Untergrund der Parzellen 371, 3765 und 6060 besteht aus Molassefels. Dieser ist laut dem Geologischen Atlas 1:25'000 (GA25) (vgl. Abbildung 2) teilweise von einer letzteiszeitlich abgelagerten Moräne bedeckt.

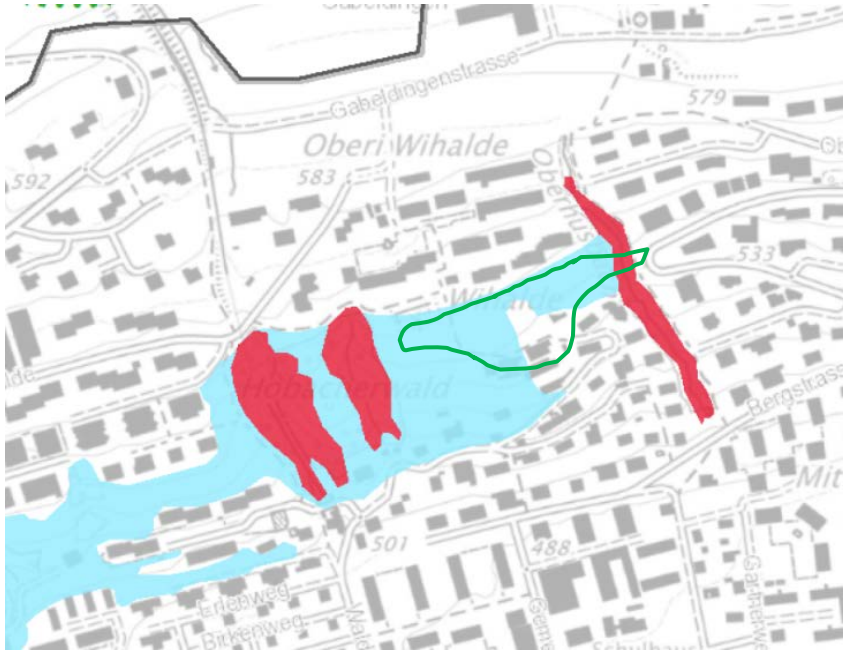
Abbildung 3: Ausschnitt Gefahrenkarte Rutschung Prozesse Hangmure und Spontanrutschung [2] (Stand 10.09.2018) mit Projektperimeter (grün)

Gemäss der Gefahrenkarte für Rutschprozesse herrscht im Bereich des Bauprojekts geringe bis mittlere Gefährdung durch Spontanrutschungen (sR4/5) sowie eine mittlere Gefährdung für Hangmuren (Hm2). Die östliche Zufahrt weist in den Einhängen des Oberhubbachs nebst Hangmuren (Hm2) eine erhebliche Gefährdung für den Prozess Spontanrutschung (sR6/8) auf (vgl. Abbildung 3).

Im Bereich der Querung des Oberhubbachs (Parzellen 3766, 4223 und 5718) kann mit geeigneten Massnahmen (Foundation der Widerlager in Molassefels, Dimensionierung Abflusskorridor -> keine Verklausung) ein Anschluss an den Oberhubrain erstellt werden.

Mit der Baueingabe muss ein vorgängig erarbeitetes Objektschutzgutachten mit- eingereicht werden, in welchem Massnahmen definiert sind gegen die ausgewie- senen Gefahrenprozesse.

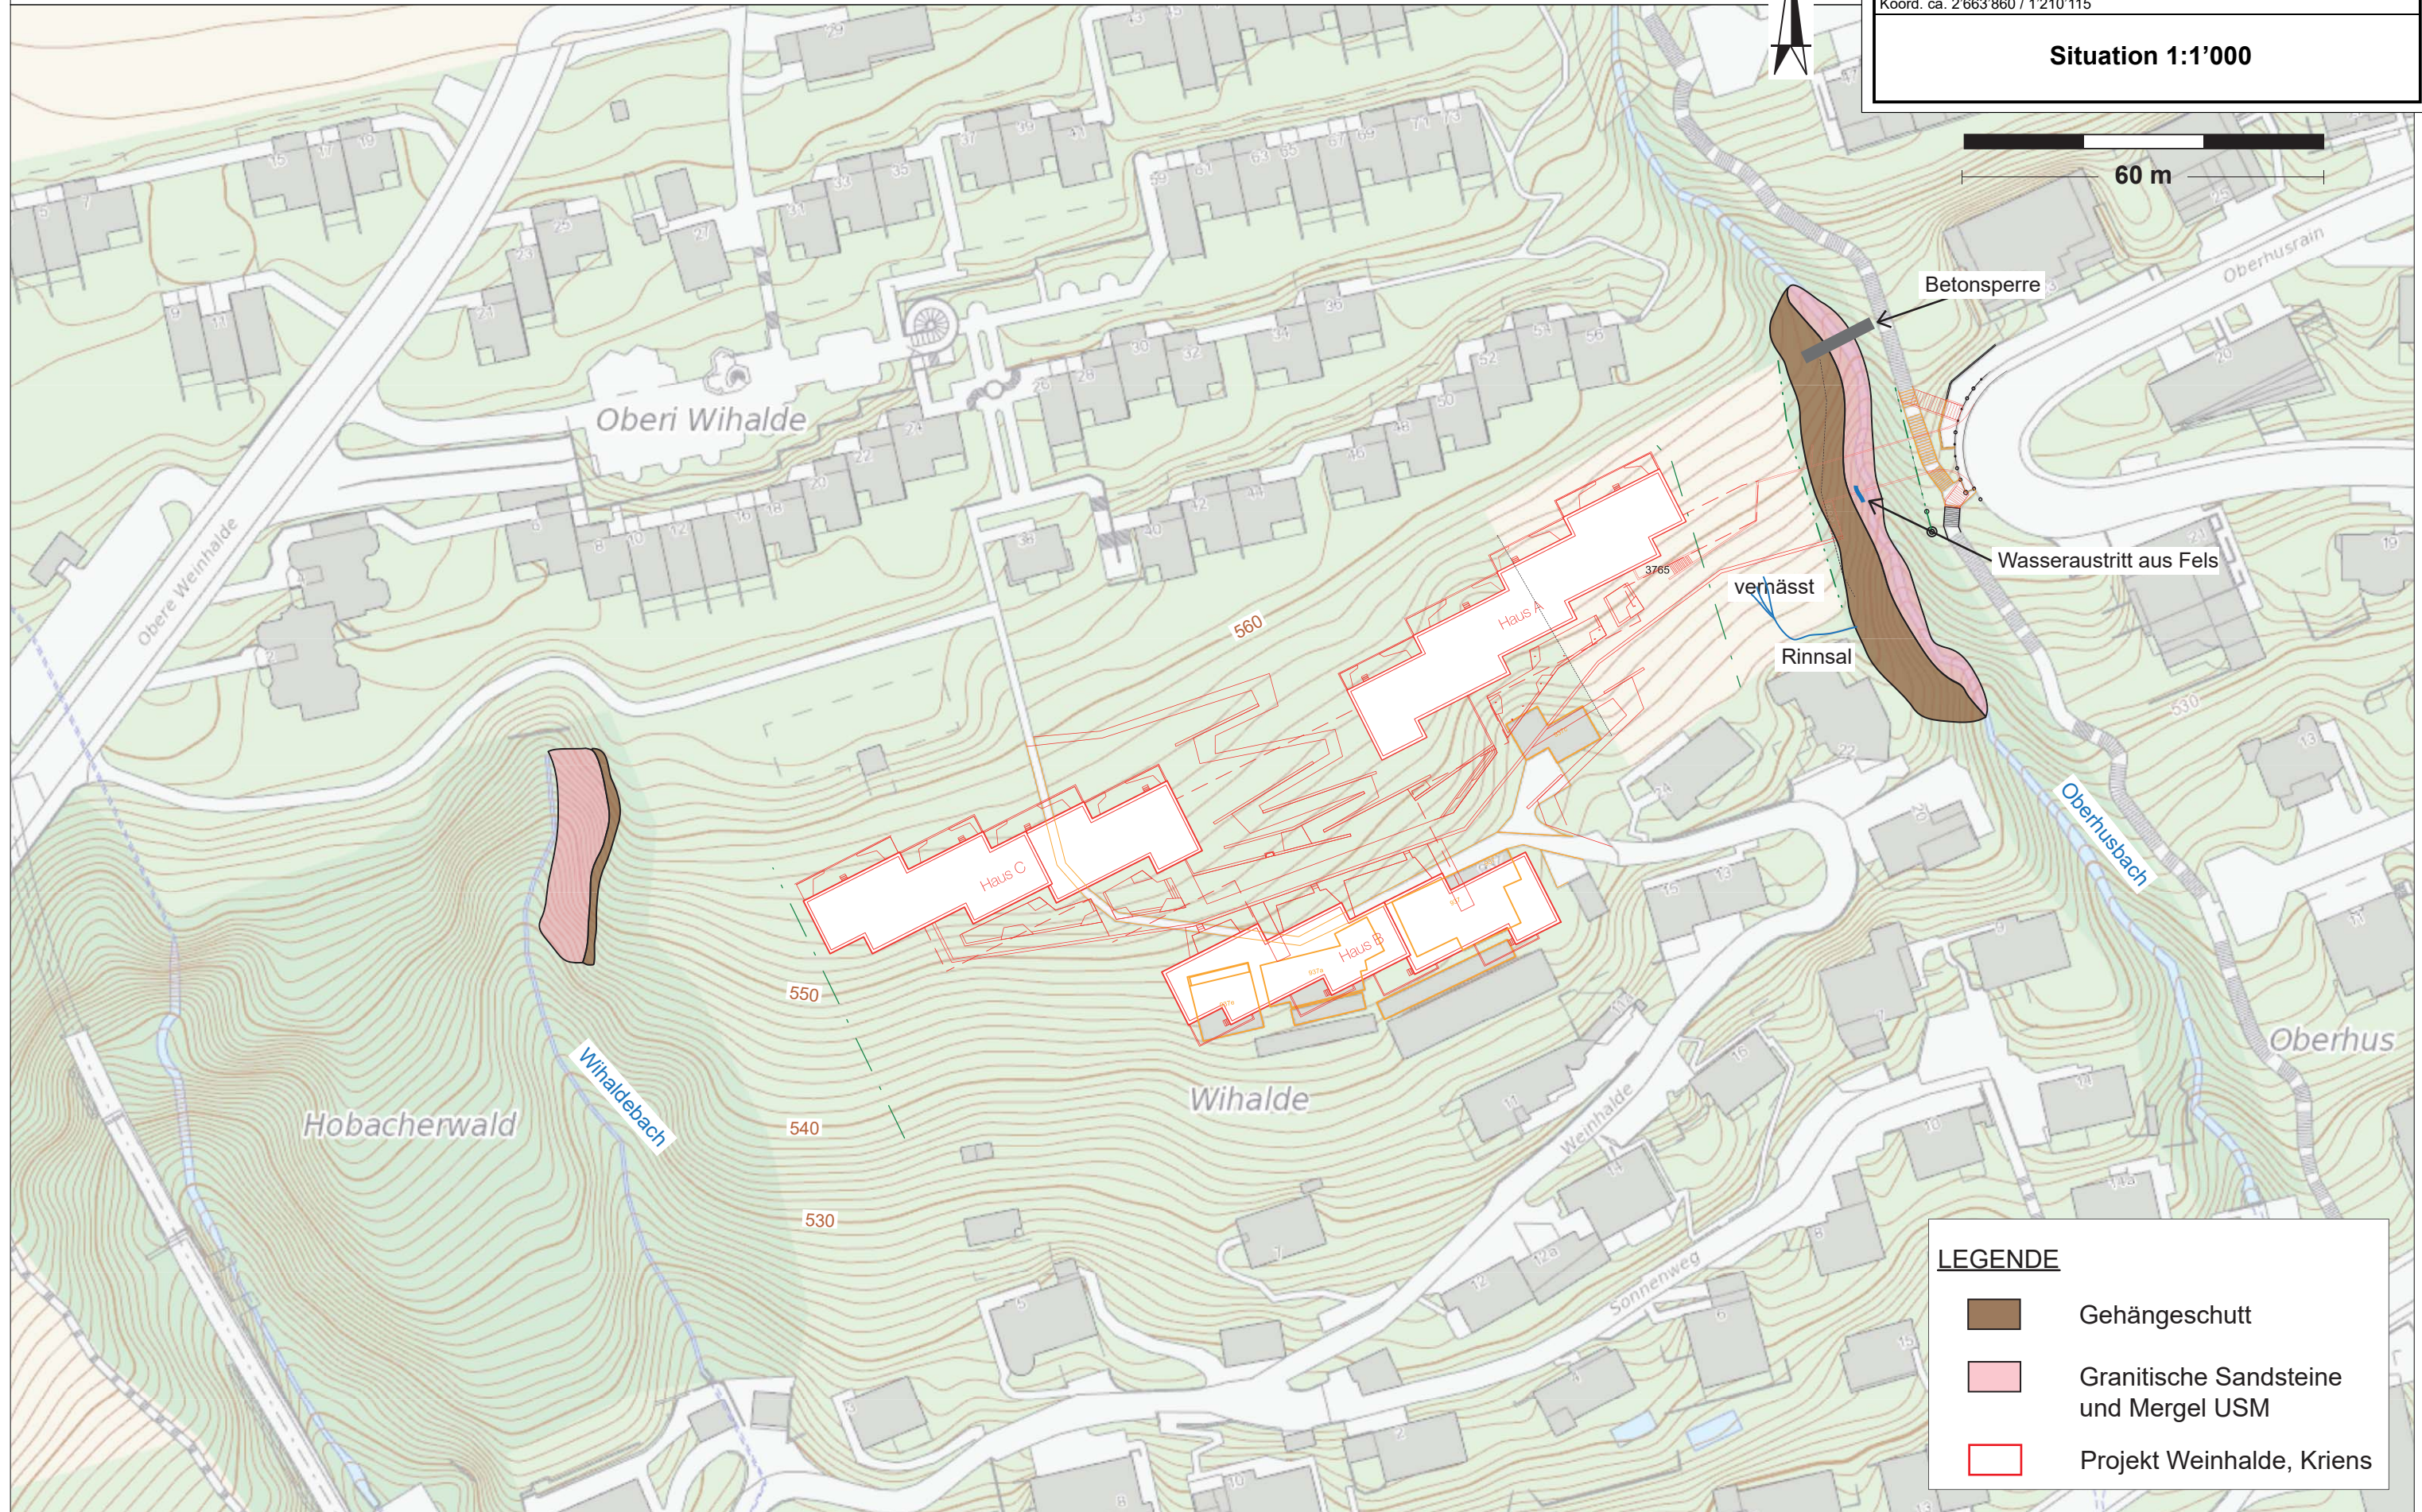
Die in den Gräben angetroffenen Felsaufschlüsse sowie beobachteten Wasserausstritte sind in der Situation in Anhang 1 dargestellt.

Darüber folgt bis zur Geländeoberkante des Bacheinschnitts eine 2 bis 12 m (von NNW nach SSE zunehmend) oberflächlich sichtbare Lockergesteinsböschung. (Gehängeschutt, vgl. Anhang 1).

Im Zuge der Feldaufnahmen wurde ungefähr auf der Höhe des geplanten Brückenübergangs im Gerinne des Oberhubbachs ein mengenmässig kleiner Wasseraustritt aus dem Molassefels beobachtet. Zudem wurde eine stark vernässte Fläche im östlichen Bereich des Projektperimeters festgestellt, der trotz der zu diesem Zeitpunkt ausgeprägten Trockenheit ein Rinnsal von 1 bis 2 Liter pro Minute führte (vgl. Anhang 1).
