Infrastruktur Busverkehr

Dattenberg, Kriens

Vorgezogenes Road Safety Audit
122462

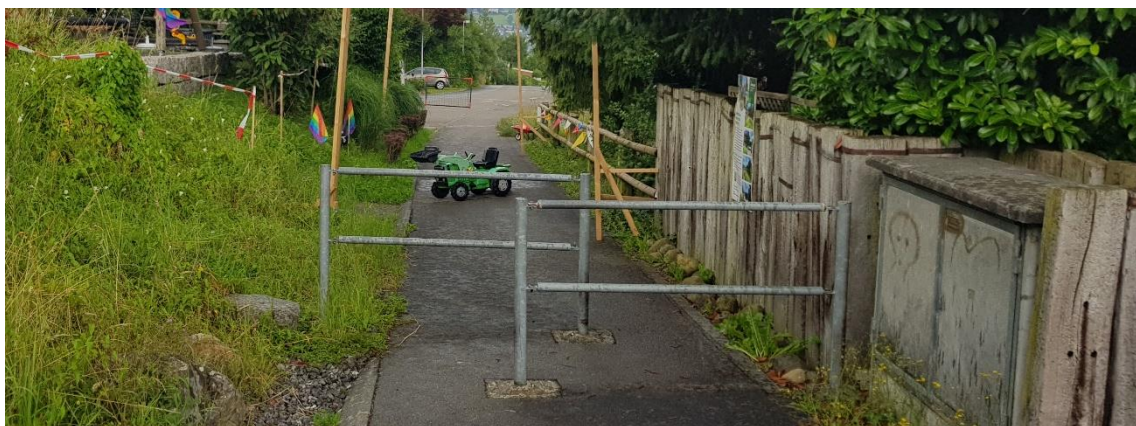
Die Schikane verhindert zwar die rasche Durchfahrt mit dem Velo, ist jedoch gleichzeitig ein schlecht erkennbares Hindernis für den Fuss- und Veloverkehr und somit ein Sicherheitsdefizit (Abbildung 2). An der Besichtigung wurde festgestellt, dass diese Verbindung auch verbotenerweise von Velofahrerinnen über 12 Jahre benützt wird. Anwohner beschreiben, dass in der letzten Zeit die Durchfahrt mit Velos zugenommen hat.

Die Mindestabmessung für die Durchfahrt zwischen den Schikanenelementen soll gemäss Norm 1 m betragen. Hinsichtlich Benutzbarkeit und im Sinne der Hindernisfreiheit soll der Abstand in Wegrichtung 2,4 m betragen. Die Schikanenelemente sind kontrastreich zu gestalten. Die zuerst angebrachte, horizontale Traverse beim Geländer muss eine Höhe von max. 30 cm über dem Boden aufweisen. Die BFU empfiehlt zudem, die Wahrnehmbarkeit der Schikane mit retroreflektierenden Elementen zu erhöhen. Mit einer Beleuchtung soll die Schikane auch nachts für alle Verkehrsteilnehmenden rechtzeitig erkennbar sein.

Die Schikane erfüllt keines der geforderten Sicherheitskriterien gemäss VSS-Norm 40 075 oder der BFU-Grundlage «Schikane für den Fussverkehr». Als kurzfristige Massnahme soll die Schikane entfernt werden.

Abbildung 2: Schikane für den Fuss- und Veloverkehr

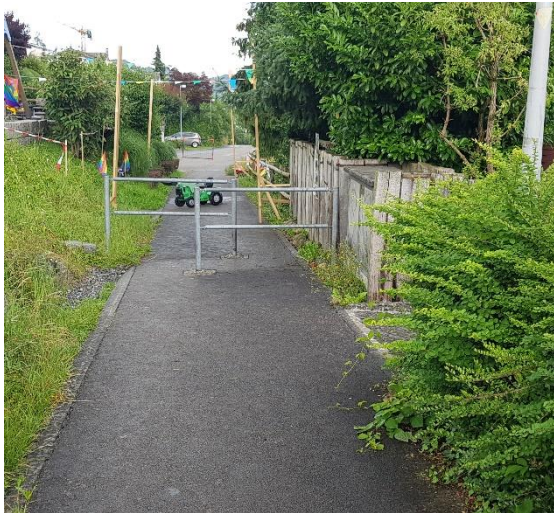
Die Sichtweite des seitlichen Zugangs zur unteren Dattenbergstrasse ist nach links aufgrund der Bepflanzung und nach rechts aufgrund des Elektroverteilkastens eingeschränkt (Abbildung 3). Die Sichtweite des seitlichen Zugangs zum Grundstück Sonnenbergstrasse 69 ist nach links aufgrund der Bepflanzung eingeschränkt (Abbildung 4).

Die seitlichen Zugänge sollen übersichtlich sein, denn ab 2021 dürfen Kinder bis 12 Jahre mit dem Velo auf dem Trottoir fahren, wenn kein Veloweg oder Velostreifen vorhanden ist. Damit die Unfallgefahr reduziert werden kann, soll der Wartebereich von 1 m Tiefe ab Fahrbahnrand eingesehen werden können. Von diesem Wartebereich aus sollte bergwärts eine Sichtweite von 45 m (aufgrund des Gefälls von 5 %) und talwärts von 15 m (aufgrund der Steigung von 5 %) gewährleistet sein.

Abbildung 3: Zugang zur unteren Dattenbergstrasse

Als kurzfristige Massnahme soll die Bepflanzung bei den seitlichen Zugängen zurückgeschnitten werden. In der Regel genügt es, wenn das Sichtfeld in einem Höhenbereich zwischen 0,6 m und 3,0 m über der Fahrbahn hindernisfrei ist.

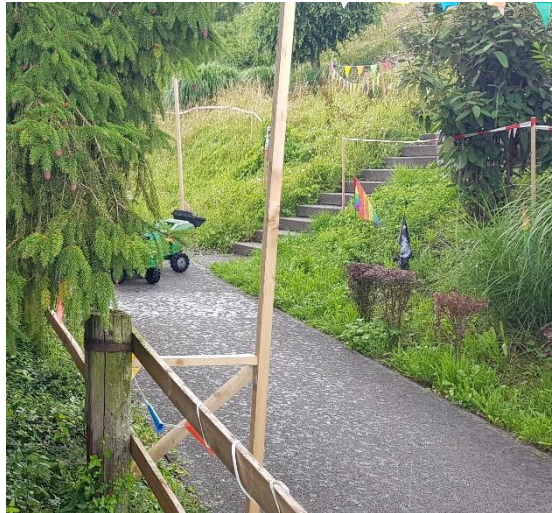
Abbildung 4: Zugang zum Grundstück Sonnenbergstrasse 69

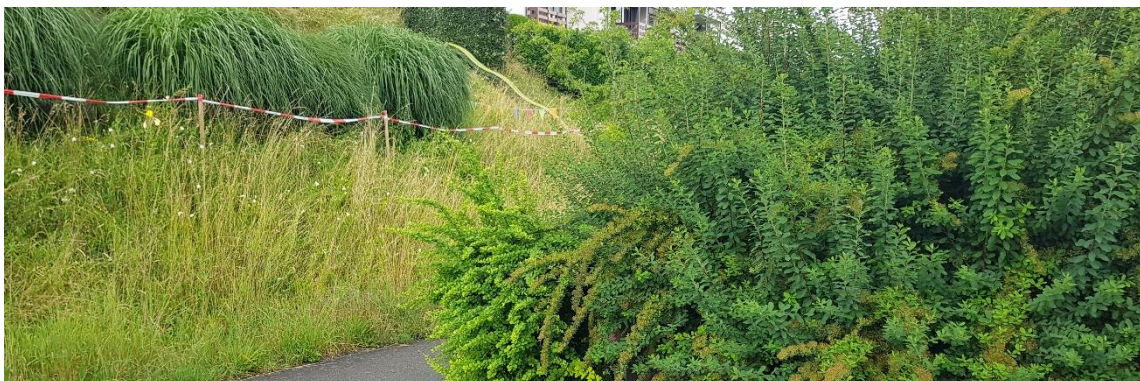
Die Knotensichtweite der Grundstückszufahrt Dattenberggrain 10 ist auf das Trottoir nach rechts nicht eingehalten. Die Knotensichtweite wird nach rechts aufgrund Bepflanzung eingeschränkt (Abbildung 5).

Die Knotensichtweite auf das Trottoir ist ab dem hinteren Rand der Trottoirüberfahrt sicherzustellen. Als Geh- bzw. Fahrlinie ist ein Abstand von 0,5 m ab dem hinteren Rand des Trottoirs massgebend. Die Knotensichtweite der Grundstückszufahrt auf das Trottoir soll gemäss VSS-Norm 40 273 mindestens 15 m ab einer Beobachtungsdistanz von $B = 3$ m (ab dem hinteren Rand) betragen.

Abbildung 5: Grundstückszufahrt Dattenberggrain 10

Als kurzfristige Massnahme soll die Bepflanzung zurückgeschnitten werden.

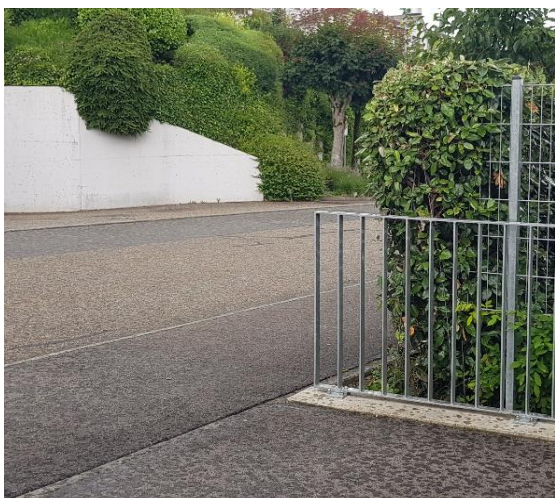
Die Knotensichtweiten der Grundstückszufahrt Sonnenbergstrasse 69A sind auf das Trottoir und die Fahrbahn nach rechts nicht eingehalten. Die Knotensichtweite wird nach rechts aufgrund Bepflanzung eingeschränkt (Abbildung 6).

Bei einer Trottoirüberfahrt sind die Knotensichtweiten in zwei Phasen zu gewährleisten. Die Sicht auf das Trottoir ist ab dem hinteren Rand der Trottoirüberfahrt sicherzustellen. Als Geh- bzw. Fahrlinie ist ein Abstand von 0,5 m ab dem hinteren Rand des Trottoirs massgebend. Die Knotensichtweite der Grundstückszufahrt auf das Trottoir soll gemäss VSS-Norm 40 273 mindestens 15 m ab einer Beobachtungsdistanz von $B = 3$ m (ab dem hinteren Rand) betragen.

Die Sicht auf die Fahrbahn ist ab dem vorderen Rand der Trottoirüberfahrt (Fahrbahnrand) sicherzustellen. Der Abstand von der Mitte der Fahrachse des Motorfahrzeugs zum rechten Fahrbahnrand beträgt üblicherweise 1,5 m. Die Knotensichtweite der Grundstückszufahrt auf die Fahrbahn soll gemäss VSS-Norm 40 273 mindestens 20 m ab einer Beobachtungsdistanz von $B = 3$ m (ab dem vorderen Rand) betragen.

Abbildung 6: Grundstückszufahrt Sonnenbergstrasse 69A

Als kurzfristige Massnahme soll die Bepflanzung zurückgeschnitten werden.

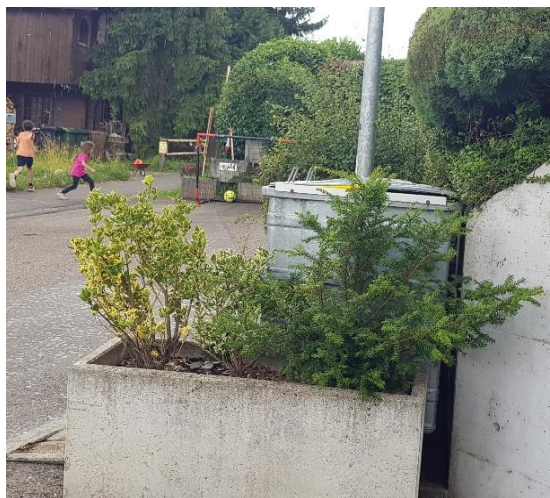
Die Knotensichtweiten der Grundstückszufahrt Sonnenbergstrasse 72 auf die Fahrbahn nach rechts ist nicht eingehalten. Die Knotensichtweite wird nach rechts aufgrund Bepflanzung und Container eingeschränkt (Abbildung 7).

Die Knotensichtweite bei der Grundstückszufahrt Sonnenbergstrasse 72 auf die Fahrbahn ist ab dem Fahrbahnrand sicherzustellen. Der Abstand von der Mitte der Fahrachse des Motorfahrzeugs zum rechten Fahrbahnrand beträgt üblicherweise 1,5 m. Die Knotensichtweite der Grundstückszufahrt auf die Fahrbahn soll gemäss VSS-Norm 40 273 mindestens 20 m ab einer Beobachtungsdistanz von $B = 3$ m (ab dem vorderen Rand) betragen.

Abbildung 7: Grundstückszufahrt Sonnenbergstrasse 72

Als kurzfristige Massnahme soll die Bepflanzung zurückgeschnitten werden.

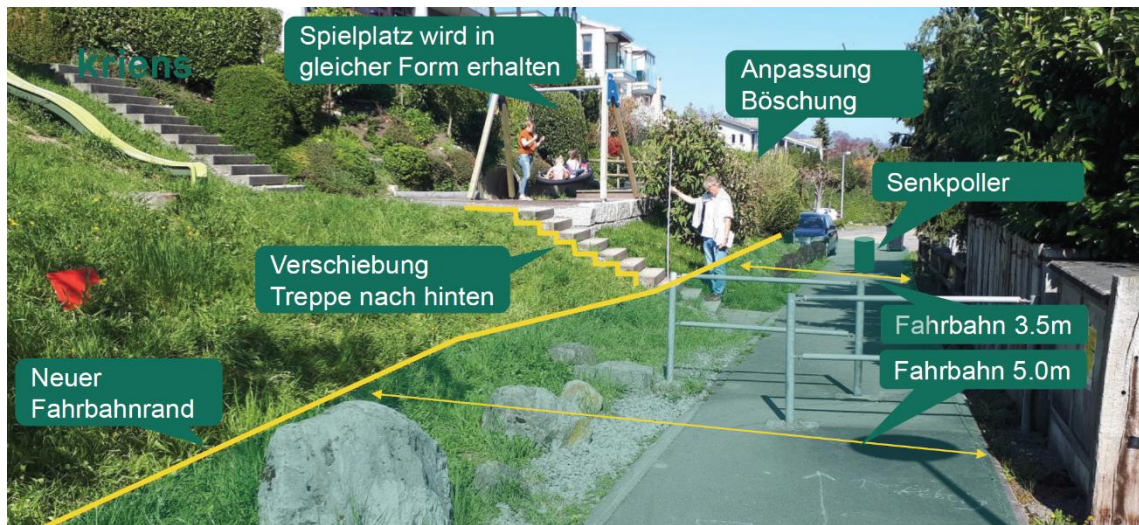
Für die Beseitigung der Durchgangssperre als neue Verbindungsstrasse sind gemäss des Vorprojekts Agglo Mobil 4 drei Varianten denkbar. In sämtlichen Varianten ist geplant, die Durchfahrt des motorisierten Individualverkehrs mit einem Poller oder einer Schranke zu verhindern (Abbildung 8).

Abbildung 8: Mögliche Massnahmen, Peyer Projekte GmbH

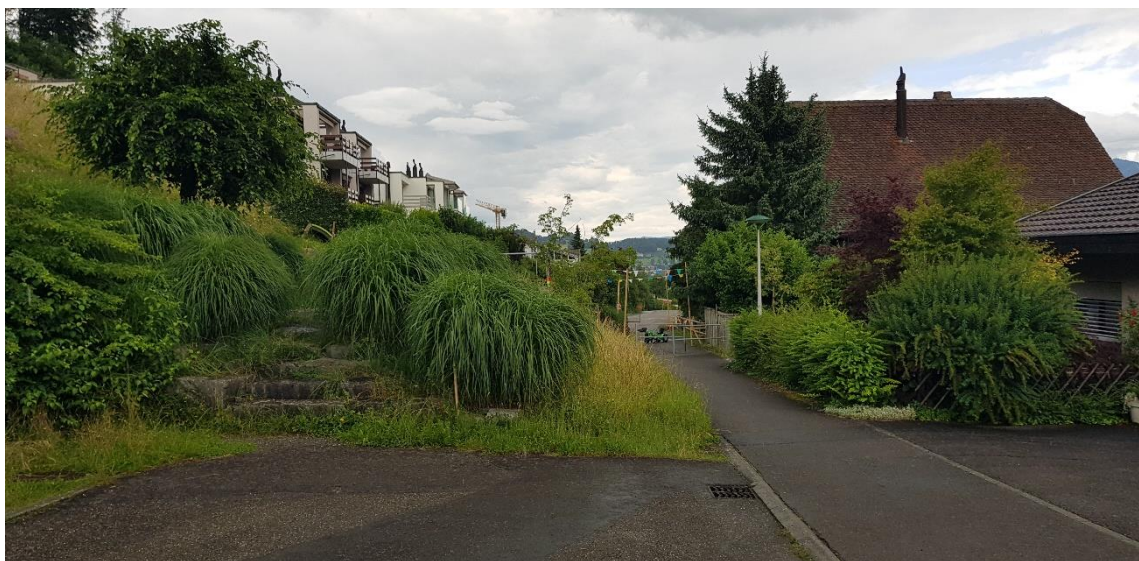
In allen Varianten entsteht aufgrund der Böschung, Blocksteinmauer oder Stützmauer durch die Verbreiterung beim Beginn und Ende des Durchfahrtsbereichs eine unübersichtliche Ecke (Abbildung 9).

Abbildung 9: Beginn oder Ende der Durchfahrtsperre

- Der Zugang am Beginn und Ende soll übersichtlich gestaltet oder mit einem Geländer abgesichert werden. Es soll aus einer Beobachtungsdistanz von 1 m vom neuen Fahrbahnrand entfernt eine Sichtweite von 20 m auf die Fahrbahn der Durchgangssperre gewährleistet werden.
- Die Breite der Fahrbahn von 3,5 m soll im Bereich der Durchgangssperre möglichst homogen sein. Die im Bericht ausgearbeitete Variante weist eine variable Fahrbahnbreite auf. Das einzige Kriterium für eine punktuelle Aufweitung wäre, wenn die Befahrbarkeit (Überprüfung der Schleppkurve) nicht gewährleistet ist.

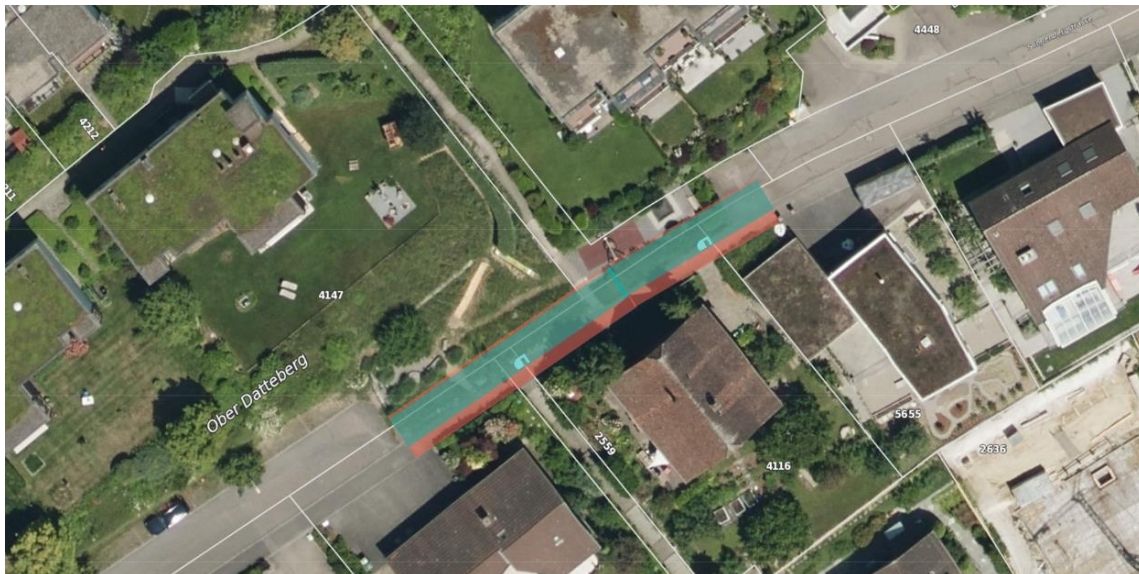
Bei der Variante 1 wird die Fahrbahn durchgehend mit einer Breite von 3,5 m für Bus und Rettungsfahrzeuge und talseitigem 1,5 m breiten Gehweg geplant. Dies ergibt eine Gesamtbreite von 5 m auf der gesamten Länge (Abbildung 10).

Bei der Verbreiterung des bestehenden Gehwegs entsteht aufgrund der Höhenunterschiede zwischen Spielplatz und der Fahrbahn ein ca. 1,5 m hoher Absatz. Durch die Verbreiterung wird die nördliche Treppe zurückversetzt, und es entsteht aufgrund der Stützmauer eine Sichteinschränkung auf die Fahrbahn. Dies ist ein grosser Sicherheitsverlust gegenüber der heutigen Situation.

Mit der Anordnung eines Pollers in der Mitte der Fahrbahn könnte es zu Ausweichmanövern auf den Gehweg kommen. Dies ist ein kleiner Sicherheitsverlust gegenüber der heutigen Situation.

Die Sichtweite bei den seitlichen Zugängen auf das Trottoir ist nicht gewährleistet, jedoch auf die Fahrbahn. Dies ist weder ein Sicherheitsverlust noch ein -gewinn gegenüber des heutigen Zustands.

Der Spielplatz kann in diesem Umfang in dieser Variante vermutlich nicht erhalten bleiben, dies hat jedoch keinen Einfluss auf die Verkehrssicherheit. Aufgrund der Absturzhöhe von ca. 1,5 m und der vielen Kinder ist zur Absicherung der Stützmauer in der Regel ein Geländer mit Füllung notwendig.

Abbildung 10: Variante 1

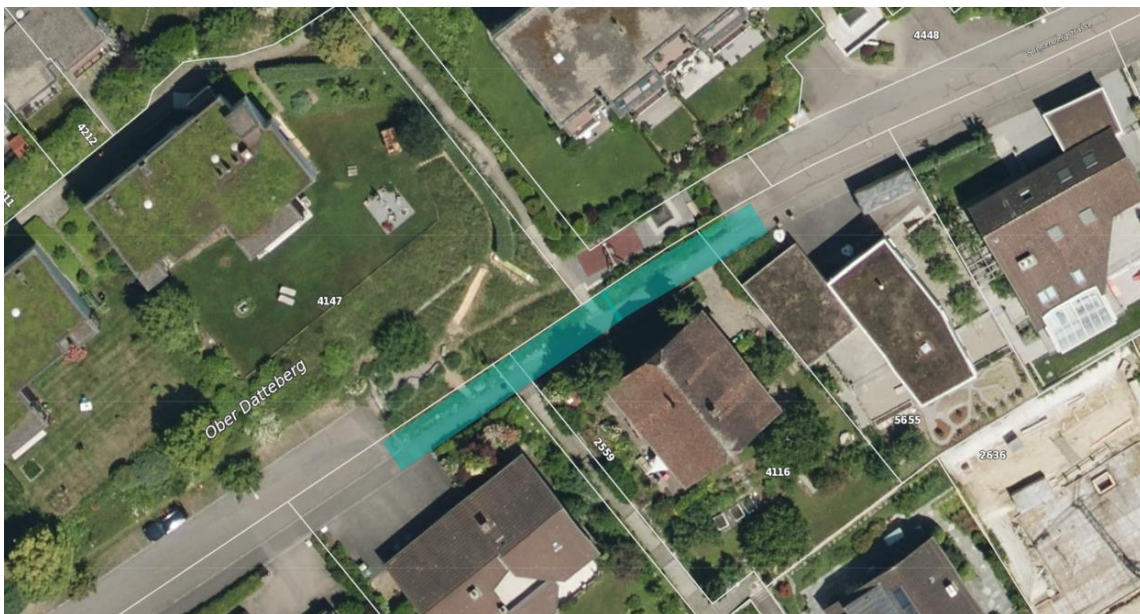
Bei der Variante 2 ist ein Ausbau auf der gesamten Länge auf nur 3,5 m Gesamtbreite vorgesehen, was zur Folge hätte, dass die Fussgänger und der Bus keine eigene Spur besitzen. Der ganze Abschnitt würde im Mischverkehr genutzt (Abbildung 11).

Bei der Verbreiterung des bestehenden Gehwegs entsteht auch in Variante 2 aufgrund der Höhenunterschiede zwischen Spielplatz und der Fahrbahn ein ca. 0,5 m hoher Absatz. Der geplante, durchgehende, gemeinsame 3,5 m breite Fahrstreifen ist gegenüber dem heutigen Zustand keine Verbesserung; jedoch entsteht keine zusätzliche Sichteinschränkung bei der nördlichen Treppe. Dies ist weder ein Sicherheitsverlust noch ein -gewinn gegenüber des heutigen Zustands.

Bei der Anordnung eines Pollers in der Mitte der Fahrbahn kann es aufgrund der Platzverhältnisse nicht zu Ausweichmanövern auf den Gehweg kommen. Auch dies ist weder ein Sicherheitsverlust noch ein -gewinn gegenüber des heutigen Zustands.

Die Sichtweite bei den seitlichen Zugängen auf die Fahrbahn ist nicht gewährleistet. Dies hingegen ist ein Sicherheitsverlust gegenüber des heutigen Zustands. Der Spielplatz kann in dieser Variante vermutlich in diesem Umfang beibehalten werden. Auch hier hat dies keinen Einfluss auf die Verkehrssicherheit. Bei einer Absturzhöhe bis zu 1 m wäre in diesem Fall hier kein Geländer notwendig; trotzdem empfiehlt es sich einen Zaun zu prüfen.

Abbildung 11: Variante 2

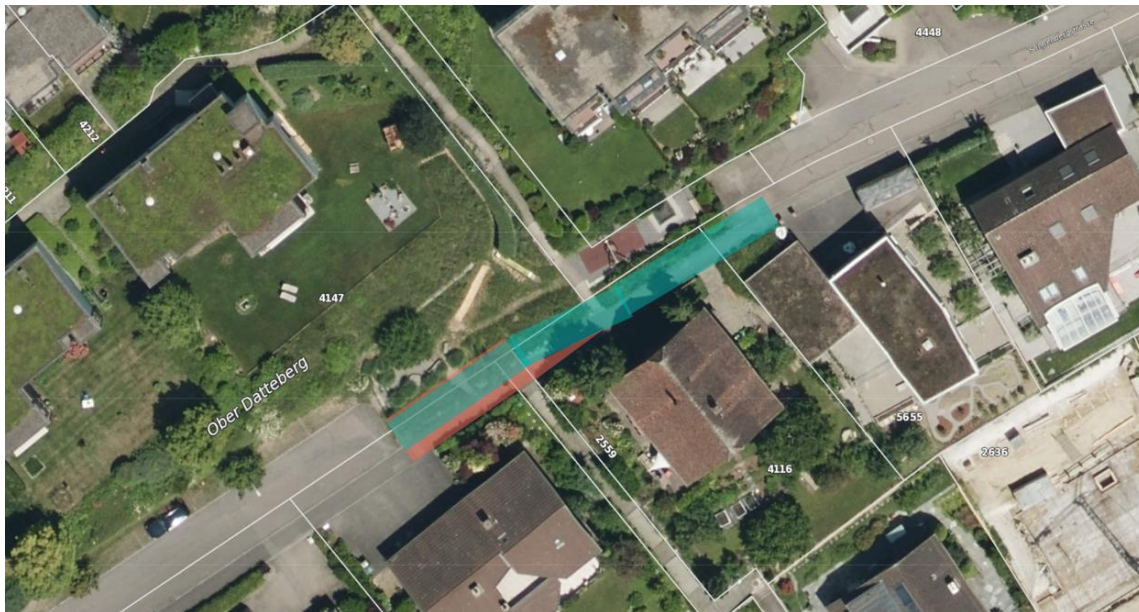
Bei der Variante 3 ist der Ausbau eine Mischung der Varianten 1 und 2 - auf ca. 20 m Variante «getrennt» (Gesamtbreite 5 m) und auf 20 m Variante «gemischt» (Gesamtbreite 3,5 m) (Abbildung 12).

Bei der Verbreiterung des bestehenden Gehwegs im ersten Abschnitt auf eine Gesamtbreite von 5 m und im zweiten Abschnitt auf 3,5 m entsteht aufgrund der Höhenunterschiede zwischen Spielplatz und der Fahrbahn ein ca. 0,5 m hoher Absatz. Der geplante, durchgehende, gemeinsame 3,5 m breite Fahrstreifen ist gegenüber dem heutigen Zustand keine Verbesserung, jedoch entsteht keine zusätzliche Sichteinschränkung bei der nördlichen Treppe. Dies ist weder ein Sicherheitsverlust noch ein -gewinn gegenüber des heutigen Zustands.

Mit der Anordnung eines Pollers in der Mitte der Fahrbahn kann es aufgrund der Platzverhältnisse nicht zu Ausweichmanövern auf den Gehweg kommen. Dies ist weder ein Sicherheitsverlust noch ein Sicherheitsgewinn gegenüber dem heutigen Zustand.

Die Sichtweite bei den seitlichen Zugängen auf das Trottoir ist nicht gewährleistet, jedoch auf die Fahrbahn. Dies ist weder ein Sicherheitsverlust noch ein -gewinn gegenüber des heutigen Zustands.

Der Spielplatz kann in dieser Variante vermutlich in diesem Umfang beibehalten werden, dies hat keinen Einfluss auf die Verkehrssicherheit. Bei einer Absturzhöhe bis zu 1 m wäre zur Absicherung des Spielplatzes kein Geländer notwendig; trotzdem empfiehlt es sich einen Zaun zu prüfen.

Abbildung 12: Variante 3
